能高越嶺道東段具通行風險之災害點

- 一、 紀錄時間：112 年 11 月 8 日至 12 日
- 二、 案由：112 年歷杜蘇芮、海葵及小犬颱風挾帶的豪雨侵襲，紀錄東段路況資訊並提供山友須特別注意通行之災害點。
- 三、 以下紀錄順序與照片方向為由東向西，請由天池方向經過的登山客留意。

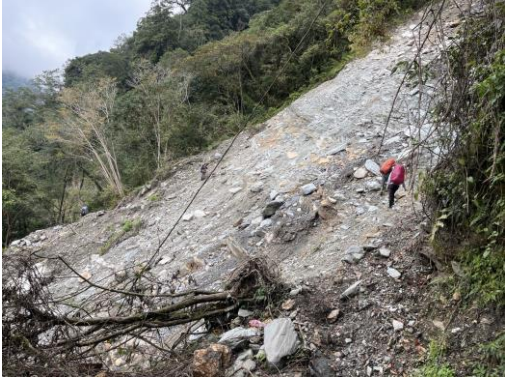
天長隧道西口至能高越嶺道東段登山口	
位置:N24.037818,E121.353914 說明:今年(112 年)汛期造成的大崩塌，已闢出單人通行之步徑，惟邊坡仍不穩定，請小心通行。

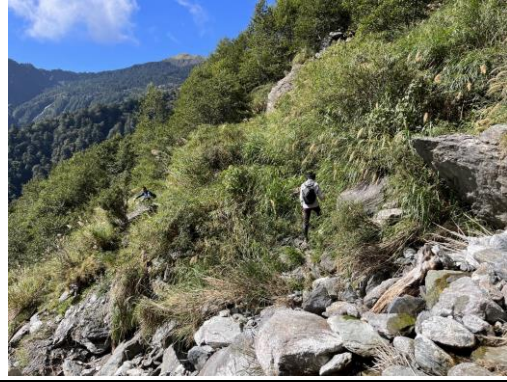
位置:N24.027557,E121.294033

說明:大石溝西側接回山徑處地勢陡

峭，雜草叢生、路跡不明且路基不

穩，請小心通行。
